# Stellungnahme zur Überbaubarkeit von Erdölbohrungen in dem Altfeld Holstein bei Heide

**Auftraggeber:** Kähler Projektentwicklungs GmbH  
Emmy-Noether-Straße 29  
25524 Itzehoe

**Grundstücksbezeichnung:** Gemeinde Lohe-Rickelshof,  
Gemarkung Rickelshof, Flur 2  
Flurstücke 391 und 392,  
Kreis Dithmarschen

**Berichtsdatum:** 05.01.2026

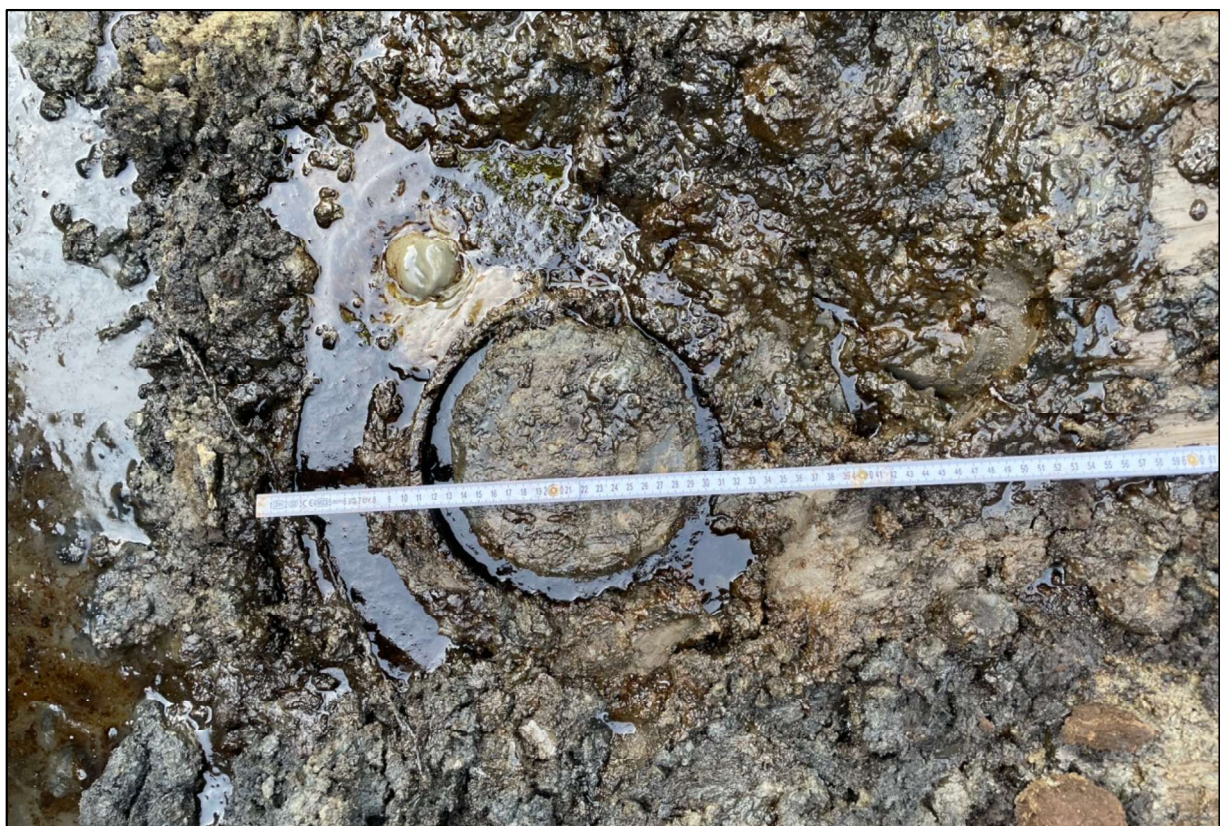
Die Aufgrabung erfolgte zunächst an der Lokation aus dem Risswerk. Im Bereich der Lokation wurde ab ca. 1,3 m u. GOK organoleptisch auffälliger Boden angetroffen. Die Bohrung wurde etwa 1 bis 2 m südlich davon vorgefunden. In der Bohrung waren insgesamt vier Rohrtouren erkennbar, die folgende Durchmesser aufwiesen:

- 16 cm, mit einem Stahldeckel verschlossen

- 21,5 cm, offen
- 26 cm, offen
- 41 cm, offen

Die Zwischenräume der äußeren Rohrtouren waren mit einem Öl-Wasser-Gemisch bzw. mit ölhaltigem Boden ausgefüllt. Aufsteigende Gasblasen waren in den Rohrtouren nicht erkennbar.

Abbildung 4: Aufgrabung der Bohrung Holstein 10 am 17.09.2025 mit insgesamt vier erkennbaren Rohrtouren

Im Zusammenhang mit der Bodensanierung muss die Bohrung Holstein 10 freigelegt werden und sollte dann ordnungsgemäß verschlossen werden.

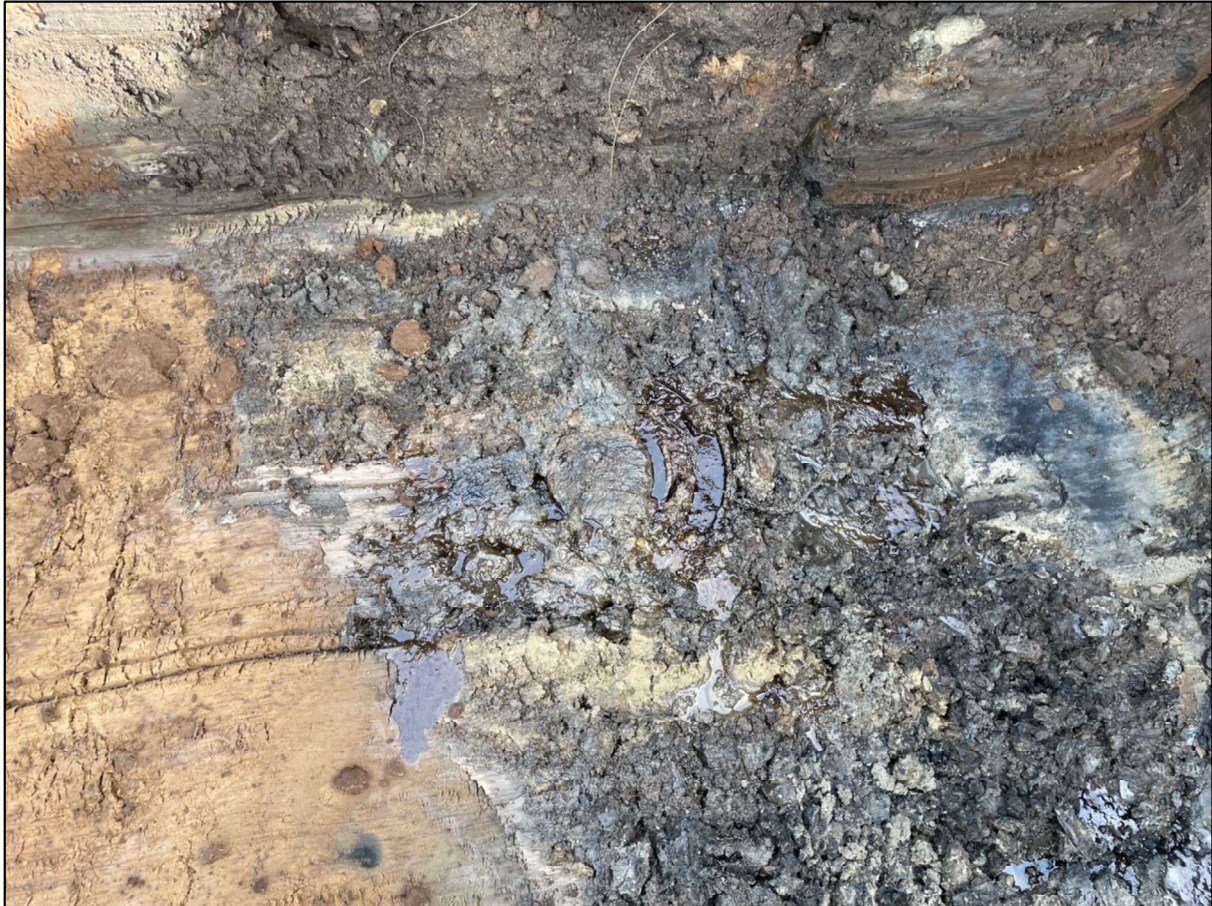
Abbildung 5: Aufgrabung der Bohrung Holstein 10 am 17.09.2025 mit verunreinigtem Boden in der Baugrube

Die Bodenprobe aus dem Bohrloch war mit einem Kohlenwasserstoffgehalt von 37.000 mg/kg TS deutlich ölverunreinigt. Auch der PAK-Gehalt war mit 22 mg/kg TS entsprechend auffällig.

Die Ausdehnung der Bodenverunreinigung wurde nicht erkundet.

Es wird empfohlen, im Zuge der geplanten Bautätigkeit auf dem Gelände ab Frühjahr 2026 eine Bodensanierung durch Bodenaustausch durchzuführen. Für die Planung dieser Maßnahme sollte eine Erkundung mittels Rammkernsondierungen durchgeführt werden.

Die Bohrung Holstein 10 war nicht ordnungsgemäß verschlossen, zudem ist der Boden um diese Bohrung ölverunreinigt. Es wird empfohlen, an dieser Bohrung eine Bodensanierung durchzuführen und in diesem Zusammenhang die Bohrung ordnungsgemäß zu verschließen.

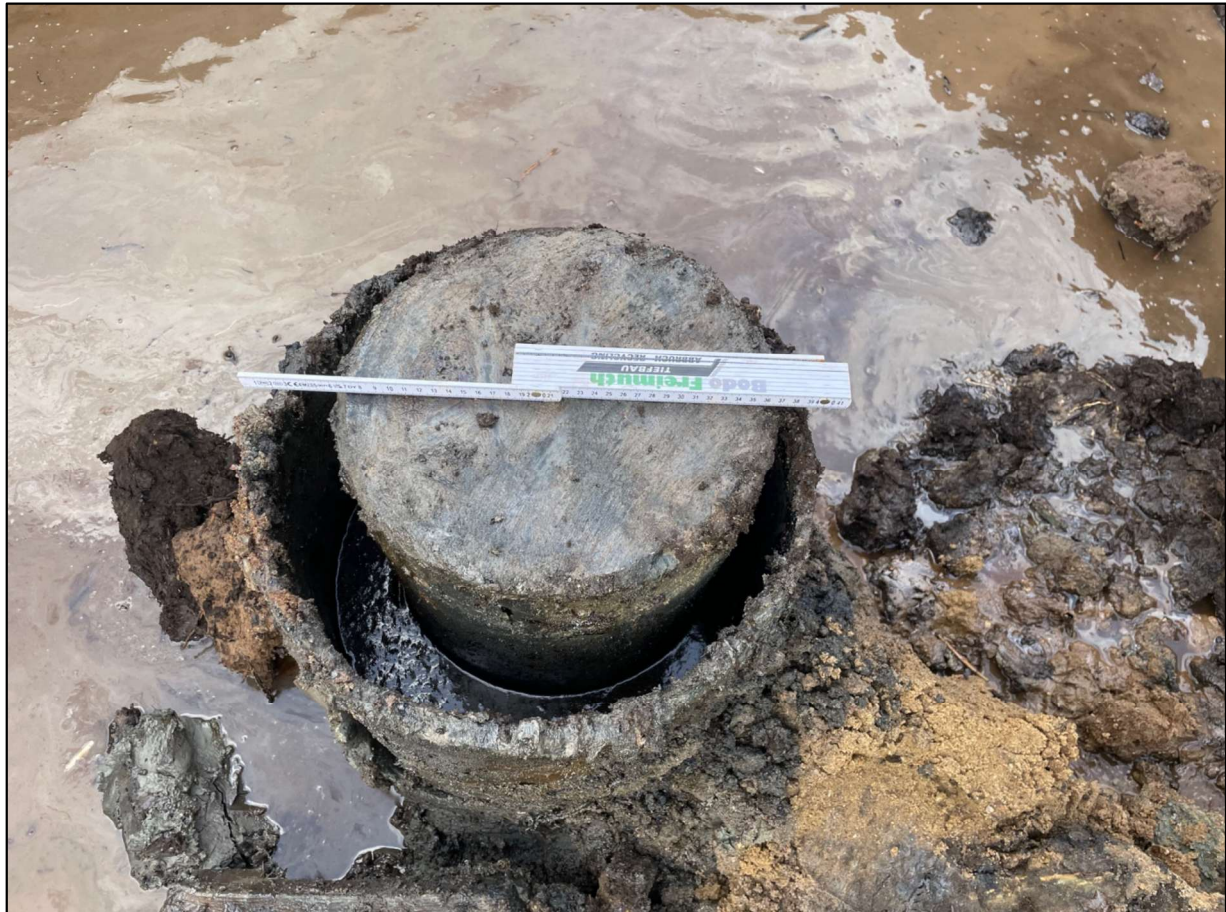
In der Bohrung waren insgesamt zwei Rohrtouren erkennbar, die folgende Durchmesser aufwiesen:

- 31 cm, mit einem Stahldeckel verschlossen
- 51 cm cm, offen

Der Zwischenraum zwischen den beiden Rohrtouren war mit einem Öl-Wasser-Gemisch bzw. mit ölhaltigem Boden ausgefüllt. Aufsteigende Gasblasen waren in den Rohrtouren nicht erkennbar.

Abbildung 6: Aufgrabung der Bohrung Holstein 23 am 17.09.2025 mit zwei Rohrtouren

Bei dieser Bohrung waren die inneren Rohrtouren, in denen das Erdöl gefördert worden war, ordnungsgemäß verschlossen worden.

Aus fachgutachterlicher Sicht gibt es keine Bedenken gegen eine Überbauung der Bohrung Holstein 23. Bei einer Pfahlgründung im Bereich der Bohrung wird empfohlen zwischen den Pfählen und der Bohrung einen horizontalen Abstand zu der Bohrung von 2 m einzuhalten.

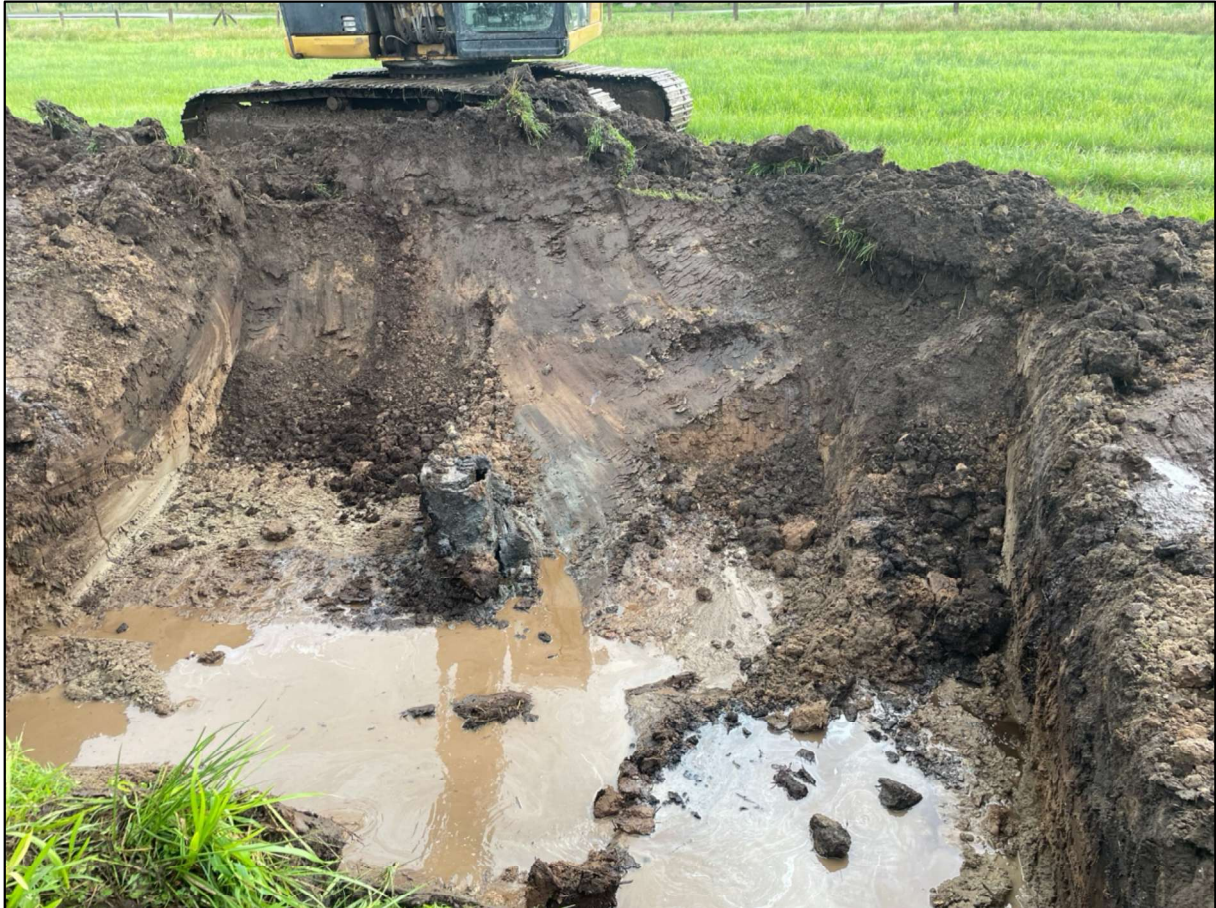
Der Boden um die Bohrung wies im Nahbereich der Bohrung Ölschlieren auf, war aber ansonsten organoleptisch unauffällig.

Abbildung 7: Freilegung der Bohrung Holstein 23 am 17.09.2025 mit Ölschlieren auf der Baugrubensohle
