# Stellungnahme zur Überbaubarkeit von Erdölbohrungen in dem Altfeld Holstein bei Heide

**Auftraggeber:** Kähler Projektentwicklungs GmbH  
Emmy-Noether-Straße 29  
25524 Itzehoe

**Grundstücksbezeichnung:** Gemeinde Lohe-Rickelshof,  
Gemarkung Rickelshof, Flur 2  
Flurstücke 391 und 392,  
Kreis Dithmarschen

**Berichtsdatum:** 05.01.2026

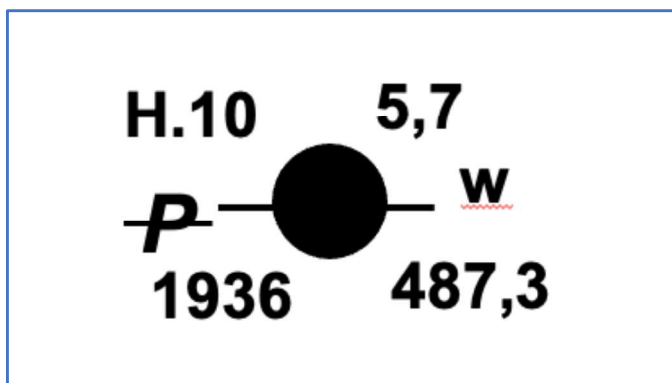
Abbildung 2: Signatur für die Holstein 10, umgezeichnet aus [1]

- Bezeichnung (H. 10 in Abb. 2 , H. 23 in Abb. 3)
- Geländehöhe in m am Ansatzpunkt der Bohrung (5,7 in Abb. 2, 6,1 in Abb. 3)
- Datum der Bohrung (1936 in Abb. 2, 1937 in Abb. 3)
- Bohrungserfolg („p“ in Abb. 2 für produzierend, ggf. gestrichen für ehemals produzierend)
- Endteufe in m (487,3 in Abb. 2, 534,8 in Abb. 3)
- Beide Bohrungen waren ölfündig (Vollkreis)
- Keine Hinweise auf eine Entrohrung der Bohrungen (fehlender gestrichelter Umkreis)
- Verwässerung („w“ in Abb. 2 und 3) als Grund für die Beendigung der Förderung
